Informe

Ensayo de la resistencia a la corrosión por ácido sulfúrico biogénico de MasterSeal 7000CR

**Instituto Fraunhofer de Tecnología
Medioambiental, de Seguridad y Energética
UMSICHT**
Osterfelder Straße 3
46047 Oberhausen
ALEMANIA

Oberhausen, 21 de julio de 2016

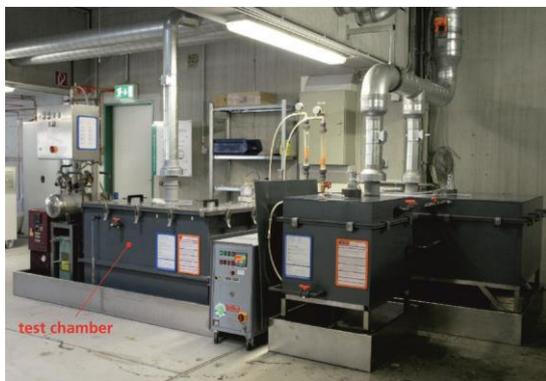
Fig. 1 Banco de pruebas en Fraunhofer UMSICHT.

El banco de pruebas utilizado para la exposición a la intemperie está ubicado en Fraunhofer UMSICHT y es operado por Fraunhofer UMSICHT. En la figura 1 se muestra el banco de pruebas y las cámaras de ensayo conectadas con el mismo. En este proyecto, la cámara de la izquierda se utilizó para llevar a cabo el ensayo de exposición a la intemperie.

IMAGE TEXT
Cámara de ensayo

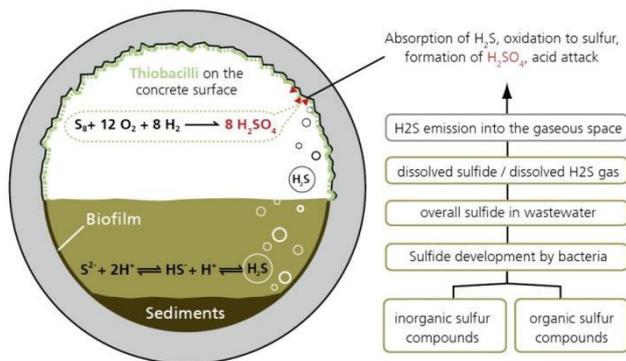
Fig. 2 Desarrollo de la corrosión por ácido sulfúrico biogénico (fuente: Bock, E., Sand, W., Pohl, A., Bedeutung der Mikroorganismen bei der Korrosion von Abwasserkanälen, TIS Tiefbau – Ingenieurbau – Straßenwesen, Sonderdruck zum 4. Statusseminar »Bauforschung und -technik«, 1983, págs. 47-49).

El banco de pruebas simula el ataque del ácido sulfúrico biogénico en un sistema de alcantarillado. En la figura 2 se describen esquemáticamente la aparición del sulfuro de hidrógeno y la corrosión resultante provocada por el ácido sulfúrico en un sistema de alcantarillado.

IMAGE TEXT
Thiobacilli en la superficie del hormigón
Biopelícula
Sedimentos
Absorción de H₂S, oxidación a azufre, formación de H₂SO₄, ataque ácido
Emisión de H₂S al espacio gaseoso

Sulfuro disuelto/Gas H₂S disuelto
Sulfuro en general en las aguas residuales
Desarrollo de sulfuro por parte de las bacterias
Compuestos sulfurosos inorgánicos
Compuestos sulfurosos orgánicos

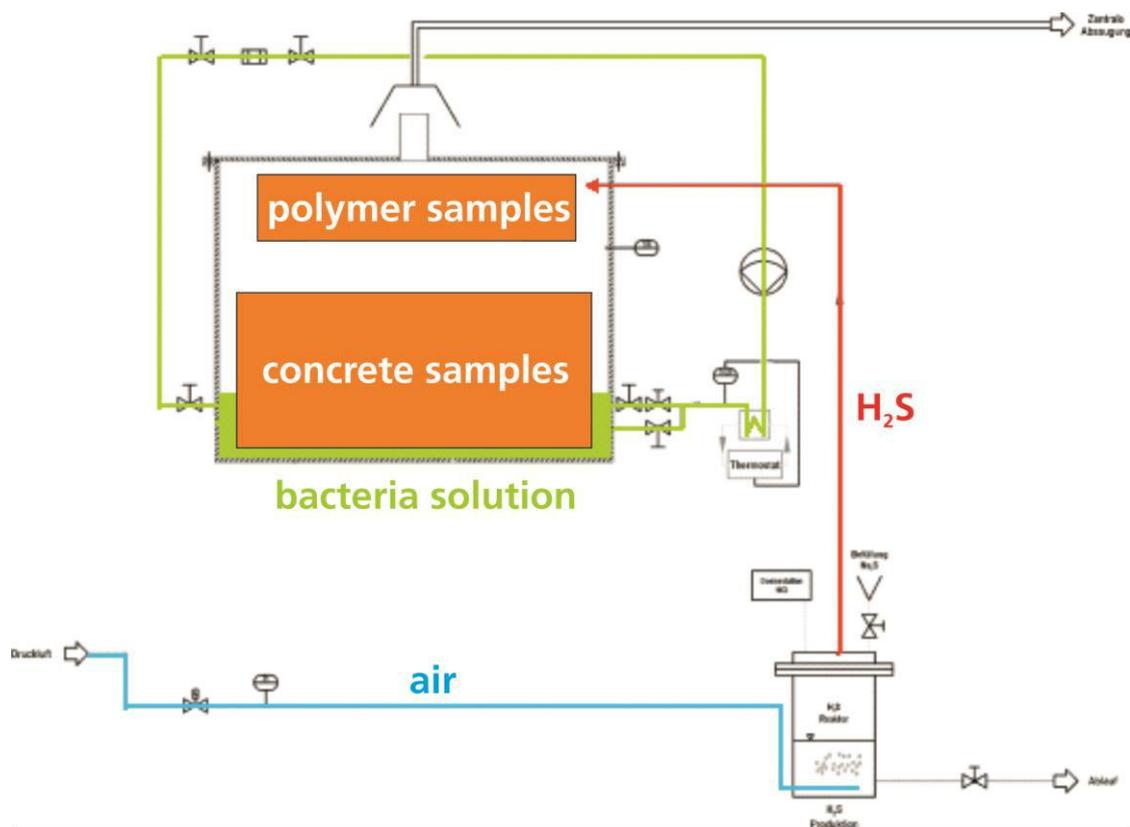
Fig. 3 Diagrama de flujo esquemático del proceso.

La exposición a la intemperie se realiza utilizando el proceso descrito en la figura 3. La solución bacteriana tiene la temperatura controlada y se bombea en circuito a través del sumidero de la cámara de ensayo. Esto genera una atmósfera saturada de humedad en la cámara de ensayo. El gas de H₂S se produce en un reactor mediante una reacción de HCl con NaS₂ y se descarga de forma discontinua en la cámara de ensayo mediante un impulso de presión que utiliza aire. El gas se alimenta por encima de las muestras en el compartimento de gas de la cámara de ensayo.

IMAGE TEXT
Muestras de polímero
Muestras de hormigón
Solución bacteriana
Aire
H₂S

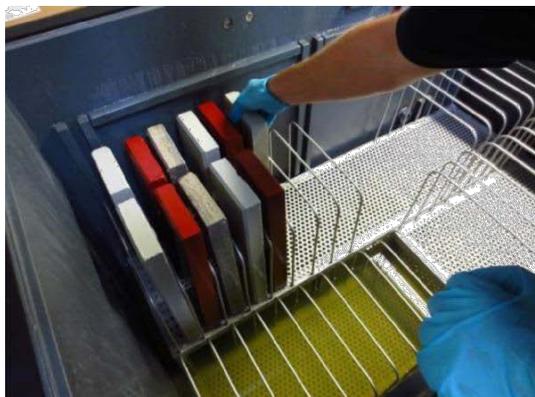
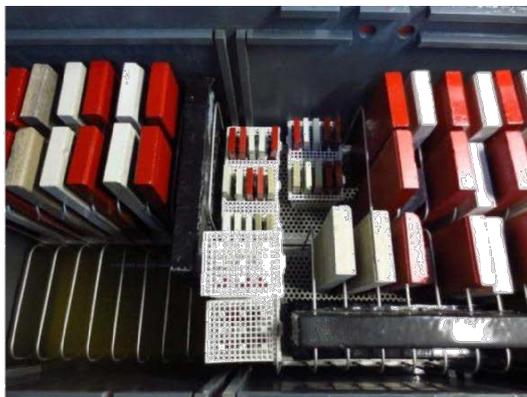
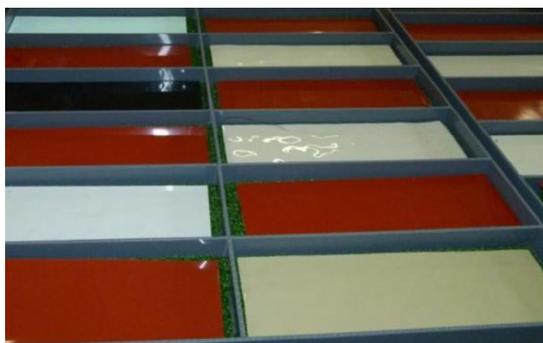
Fig. 4 Colocación de las muestras de hormigón y las películas de polímero.

Las muestras de hormigón se colocaron en el fondo de la cámara utilizando un bastidor fabricado de acero inoxidable. En la figura 4 se muestra la colocación de las muestras de hormigón.

Las películas de polímero se colocaron encima de las muestras de hormigón en dos bastidores fabricados de PVC (v. figura 4). Las películas se colocaron sobre láminas de césped artificial (polipropileno) para evitar un contacto por toda la superficie con el bastidor de PVC y se cubrieron con pequeños marcos hechos de policarbonato para evitar el movimiento.

Colocación de las muestras de hormigón

Muestras de hormigón colocadas en la cámara

Plataformas con muestras de polímero

Películas de polímero con marcos de carbonato

La posición de cada muestra en la cámara se documentó y figura en el anexo 1 en referencia a las muestras de hormigón y en el anexo 2 en referencia a las películas de polímero.

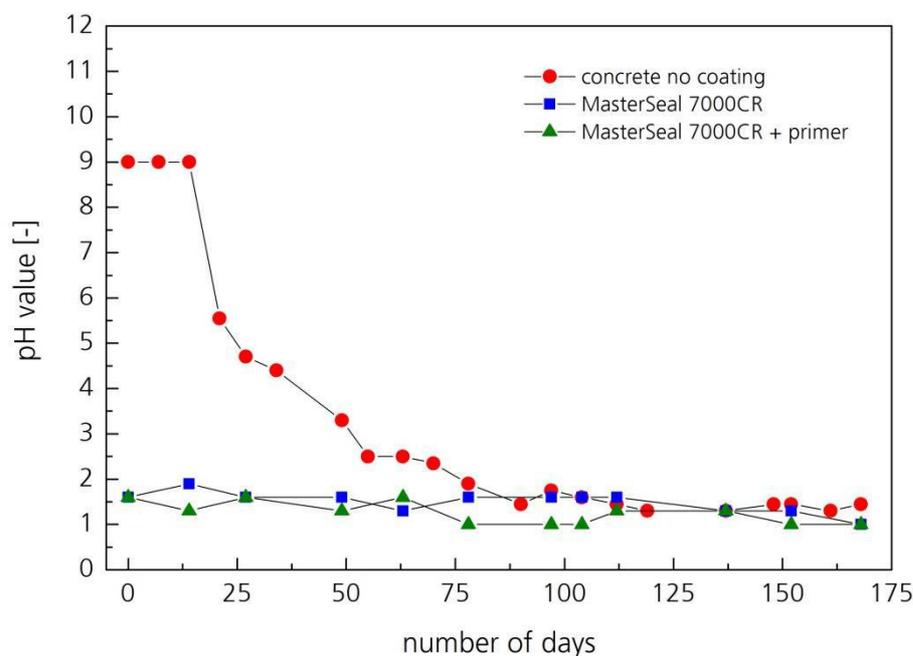
Fig. 5 Valores de pH de las muestras durante el ensayo de exposición a la intemperie.

Para determinar los valores de pH en las superficies se utilizaron tiras de pH. A lo largo del período de ensayo se realizaron mediciones cada 21 días. Los resultados se enumeran en la tabla 5.

IMAGE TEXT
 Valor de pH [-]
 Hormigón sin revestimiento
 MasterSeal 7000CR
 MasterSeal 7000CR + capa de imprimación
 Número de días

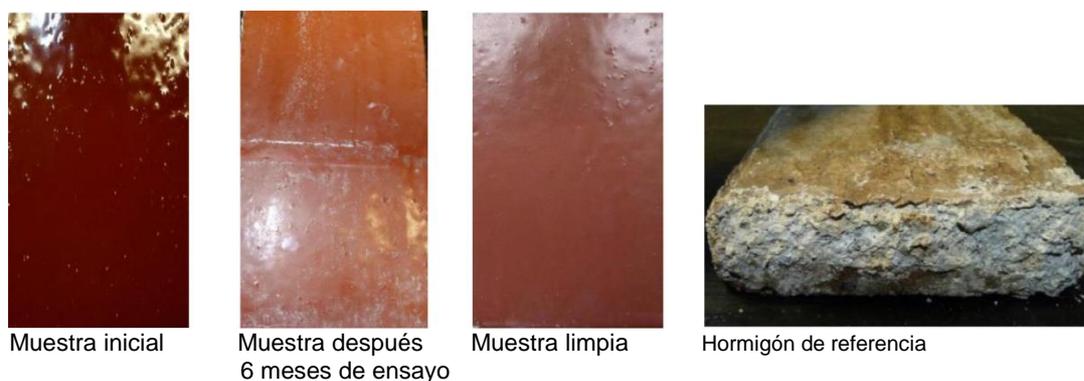
Fig. 1 Imágenes de las muestras de MasterSeal 7000CR después del ensayo.

1. Imágenes de las muestras de MasterSeal 7000CR después del ensayo

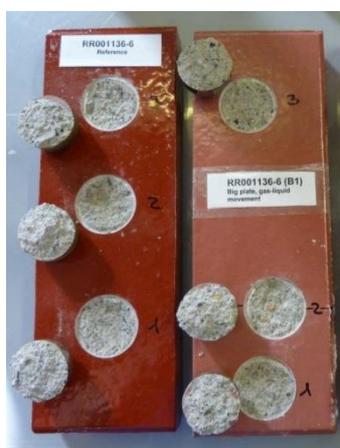
Fig. 2 Muestras después del ensayo de adherencia.

2. Ensayo de adherencia conforme a la norma EN1542:1999

Todos los ensayos fueron negativos en el hormigón y no mostraron reducción alguna en la adherencia ni ningún ataque al hormigón que afectara a su capacidad de adherencia.
