CARPINTERÍA EXTERIOR DE ALUMINIO CON ROTURA DE PUENTE TÉRMICO Y ENLUCIDOS DE CEMENTO

Proyecto: EJECUCIÓN DE VIVIENDA UNIFAMILIAR AISLADA CON BALSA

Ref. 2011/01 Plano N° C-01

Contenido: CARPINTERÍA EXTERIOR DE ALUMINIO

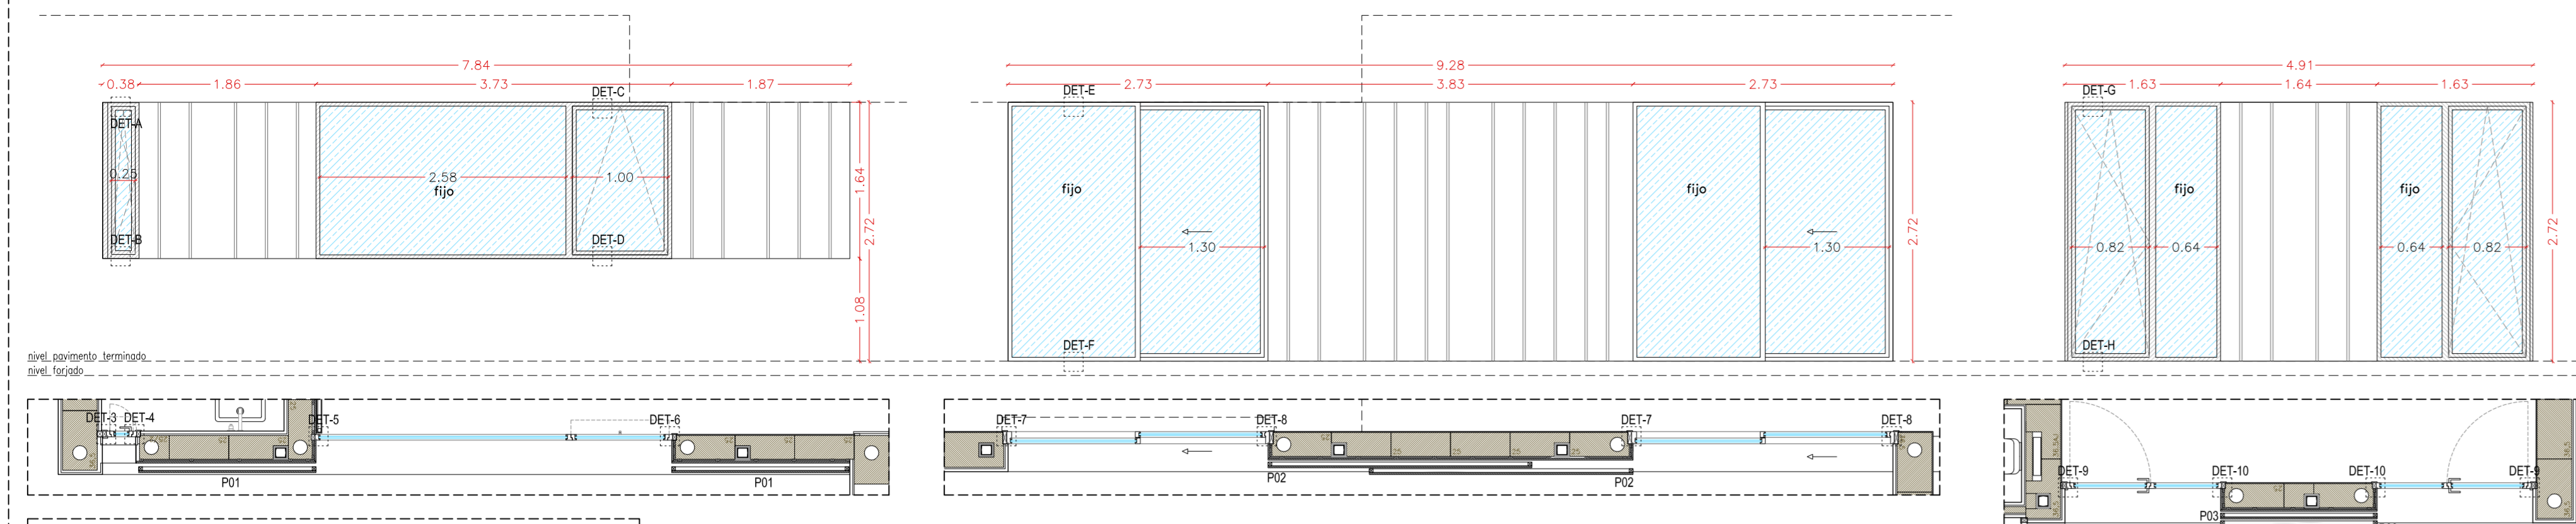
Me02 VENTANA (HAB. ESTUDIO)	OSCILOBATIENTE + FIJO/OSCILOBATIENTE ENLUCIDO EXTERIOR CARPINTERÍA ALUMINIO LACADO RAL7022 MATE VORIO CLIMAT est. 44x(ma)3x3 Ht. trimp.
Me03 PUERTAS (HAB. ESTUDIO)	FIJO+CORREDERA ENLUCIDO EXTERIOR CARPINTERÍA ALUMINIO PRE-ELABORADO LACADO RAL7022 MATE VORIO CLIMAT est. 44x(ma)3x3 Ht. trimp.

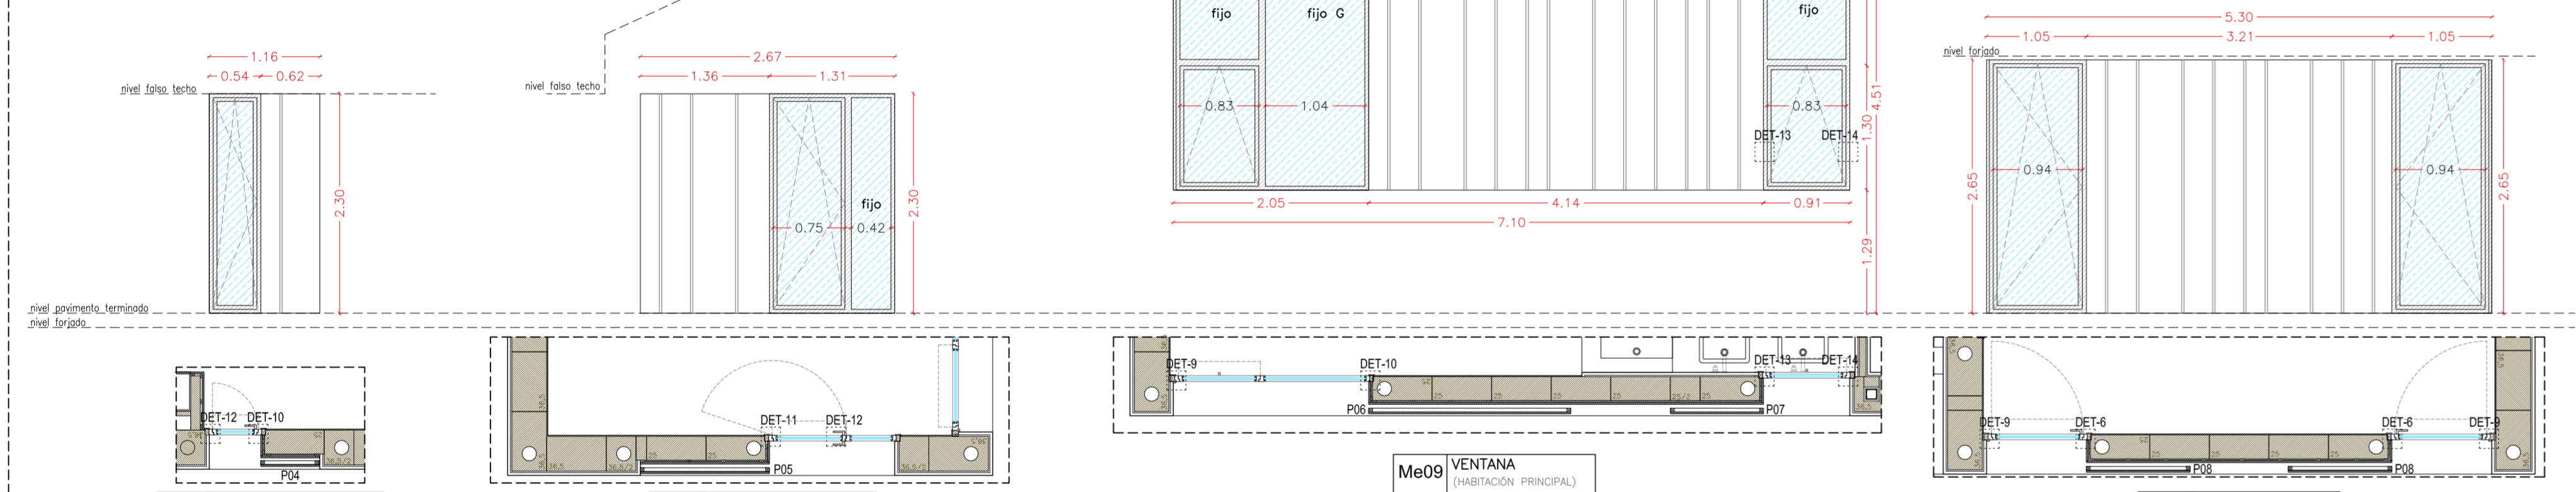
Me07 VENTANA (HABITACION PRINCIPAL)	OSCILOBATIENTE ENLUCIDO EXTERIOR CARPINTERÍA ALUMINIO LACADO RAL7022 MATE VORIO CLIMAT est. 44x(ma)3x3 Ht. trimp.
Me08 VENTANA (HABITACION PRINCIPAL)	OSCILOBATIENTE + FIJO ENLUCIDO EXTERIOR CARPINTERÍA ALUMINIO LACADO RAL7022 MATE VORIO CLIMAT est. 44x(ma)3x3 Ht. trimp.
Me09 VENTANA (HABITACION PRINCIPAL)	BATIENTE + FIJO + BATIENTE ENLUCIDO EXTERIOR CARPINTERÍA ALUMINIO LACADO RAL7022 MATE VORIO CLIMAT est. 44x(ma)3x3 Ht. trimp.

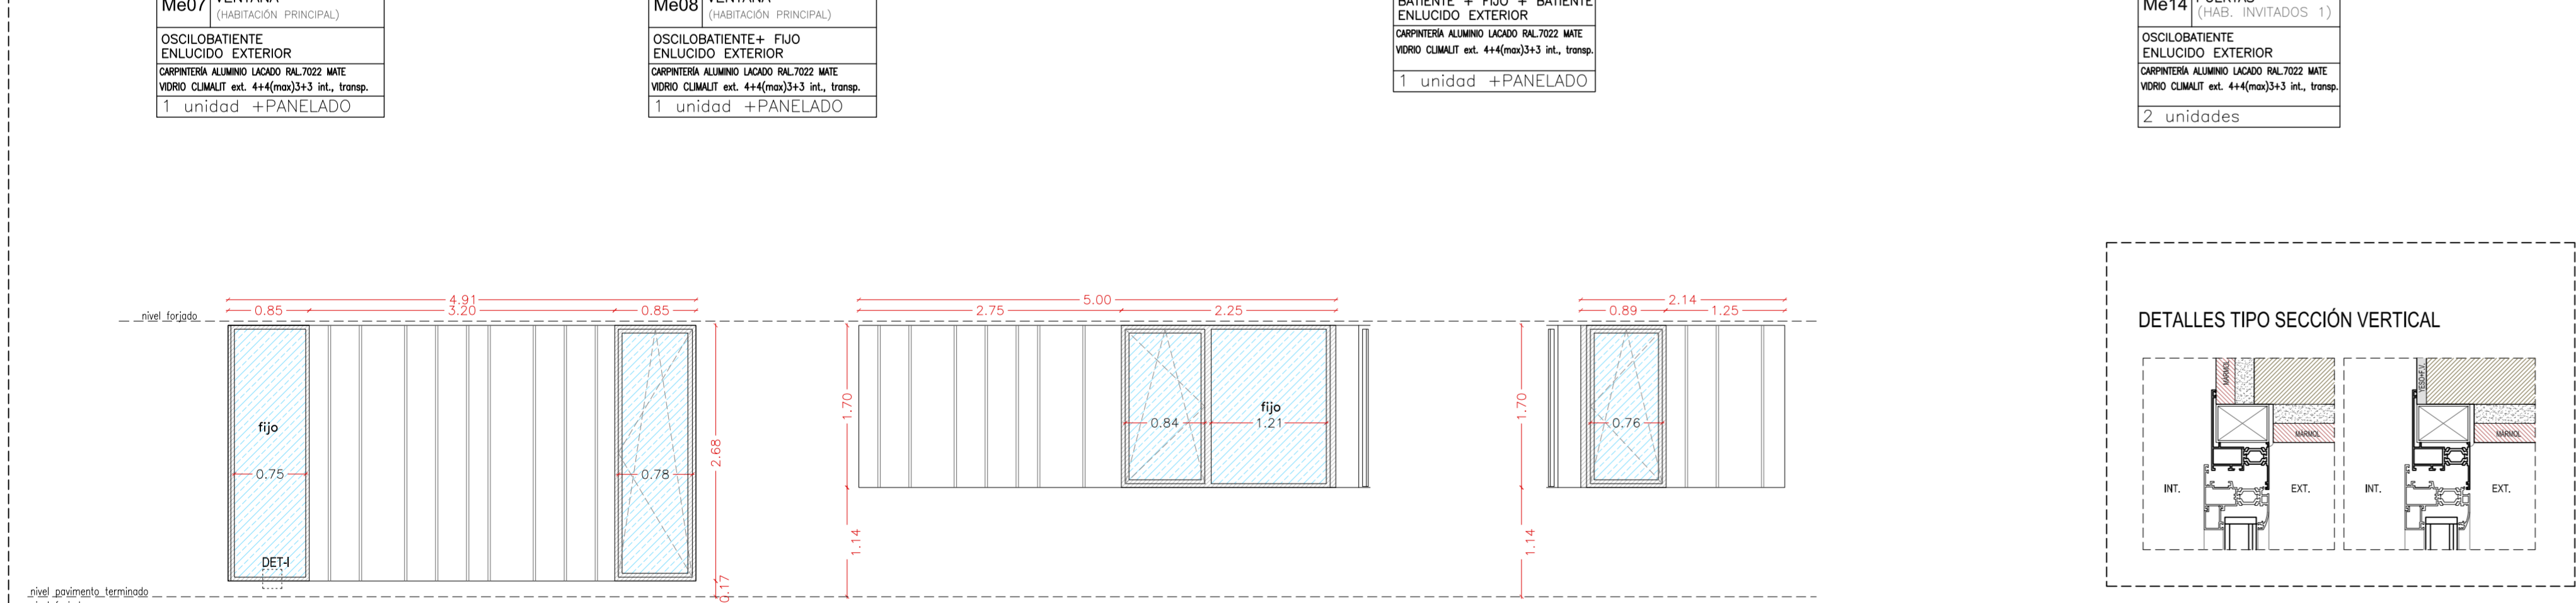
Me10 VENTANA (HAB. INVITADOS 1)	OSCILOBATIENTE VENTANA OSCILOBATIENTE DOS HOJAS ABATIBLES CARPINTERÍA ALUMINIO LACADO RAL7022 MATE VORIO CLIMAT est. 44x(ma)3x3 Ht. trimp.
Me16 PUERTA Y VENTANA (ESTUDIO)	OSCILOBATIENTE + FIJO ENLUCIDO EXTERIOR CARPINTERÍA ALUMINIO LACADO RAL7022 MATE VORIO CLIMAT est. 44x(ma)3x3 Ht. trimp.
Me17 VENTANA (ESTUDIO)	OSCILOBATIENTE + FIJO ENLUCIDO EXTERIOR CARPINTERÍA ALUMINIO LACADO RAL7022 MATE VORIO CLIMAT est. 44x(ma)3x3 Ht. trimp.
Me18 VENTANA (ESTUDIO)	OSCILOBATIENTE ENLUCIDO EXTERIOR CARPINTERÍA ALUMINIO LACADO RAL7022 MATE VORIO CLIMAT est. 44x(ma)3x3 Ht. trimp.

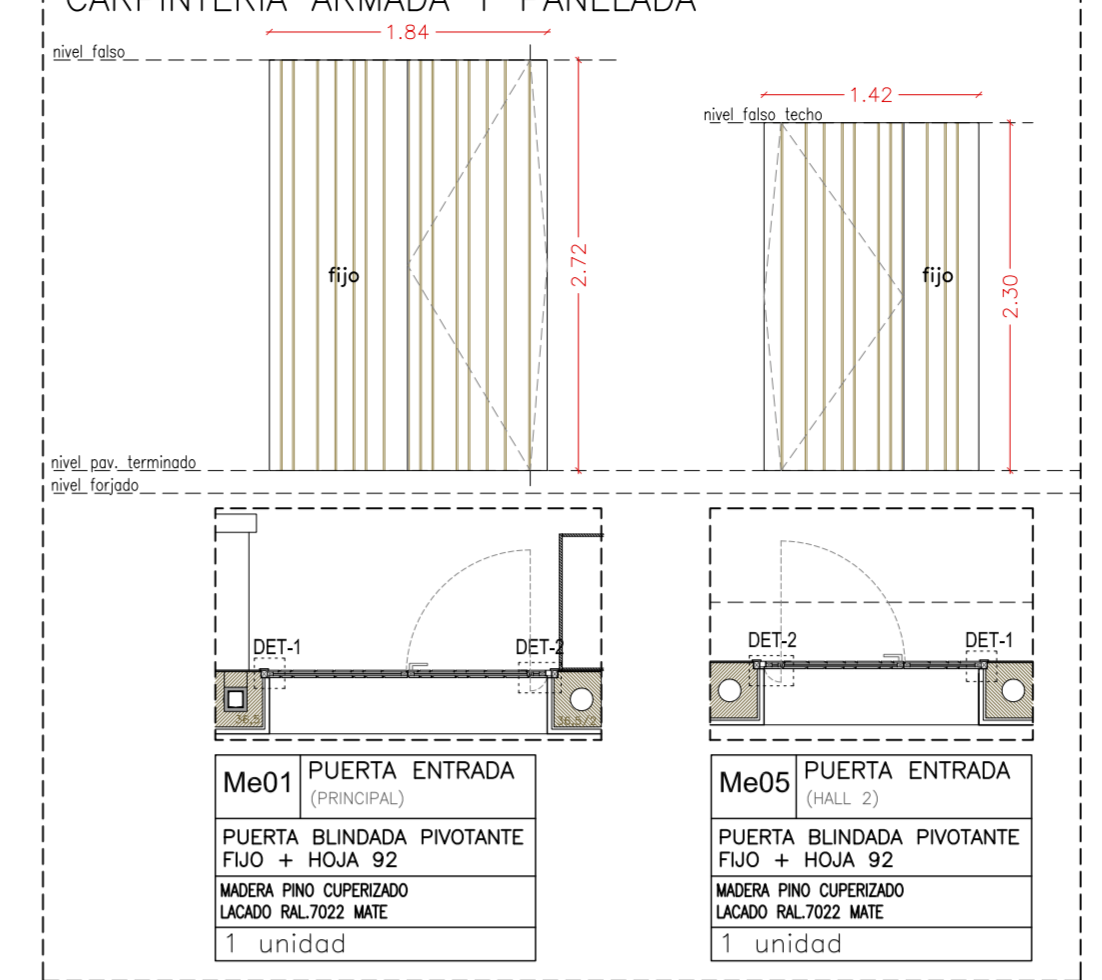
CARPINTERÍA EXTERIOR DE MADERA PINO CUPERIZADO CARPINTERÍA ARMADA Y PANELADA

Me01 PUERTA ENTRADA (PRINCIPAL)	PUERTA BLINDADA PIVOTANTE FIJO + HOJA 92 MADERA PINO CUPERIZADO LACADO RAL7022 MATE
Me05 PUERTA ENTRADA (HAB. 2)	PUERTA BLINDADA PIVOTANTE FIJO + HOJA 92 MADERA PINO CUPERIZADO LACADO RAL7022 MATE

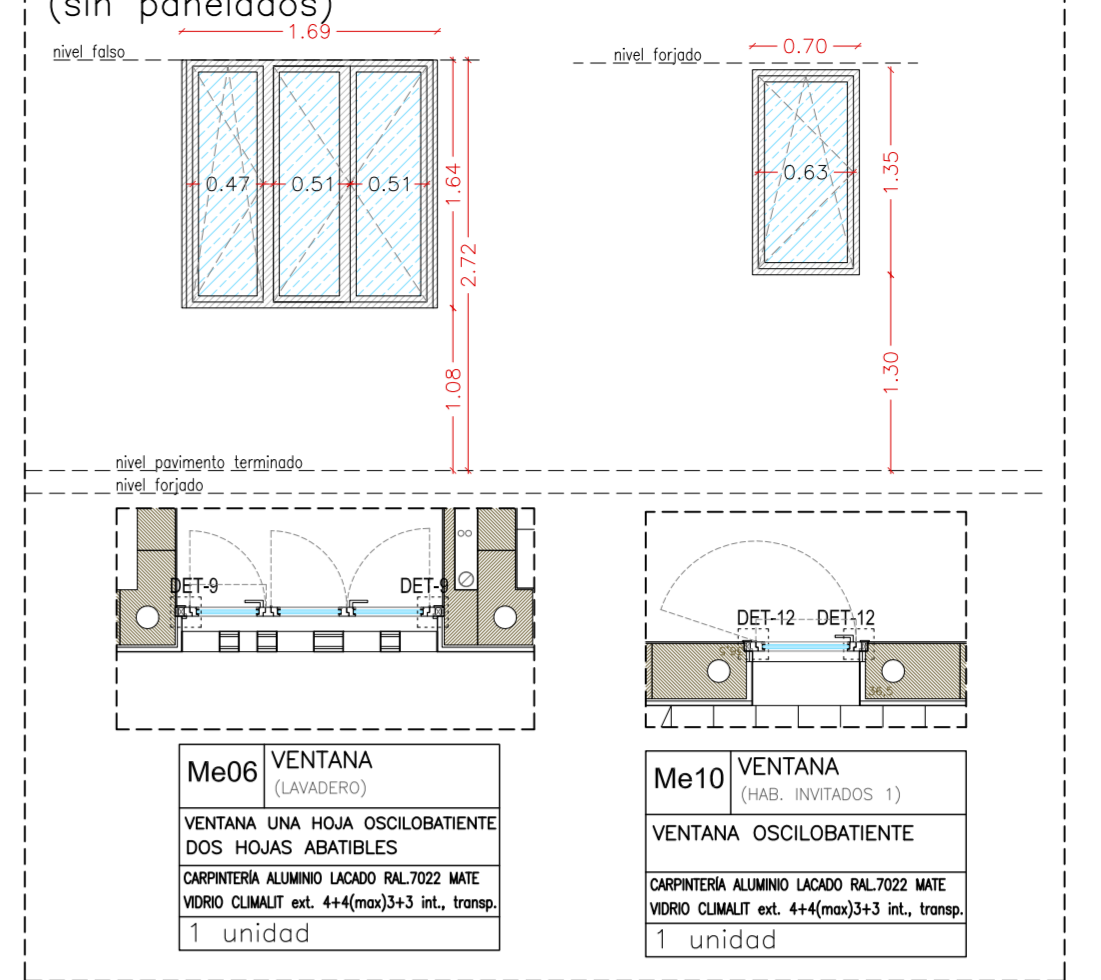
CARPINTERÍA EXT. ALUMINIO ROT. PUENTE TÉRMICO (sin panelados)

Me06 VENTANA (HABITACION)	VENTANA UNA HOJA OSCILOBATIENTE DOS HOJAS ABATIBLES CARPINTERÍA ALUMINIO LACADO RAL7022 MATE VORIO CLIMAT est. 44x(ma)3x3 Ht. trimp.
Me10 VENTANA (HAB. INVITADOS 1)	VENTANA OSCILOBATIENTE CARPINTERÍA ALUMINIO LACADO RAL7022 MATE VORIO CLIMAT est. 44x(ma)3x3 Ht. trimp.

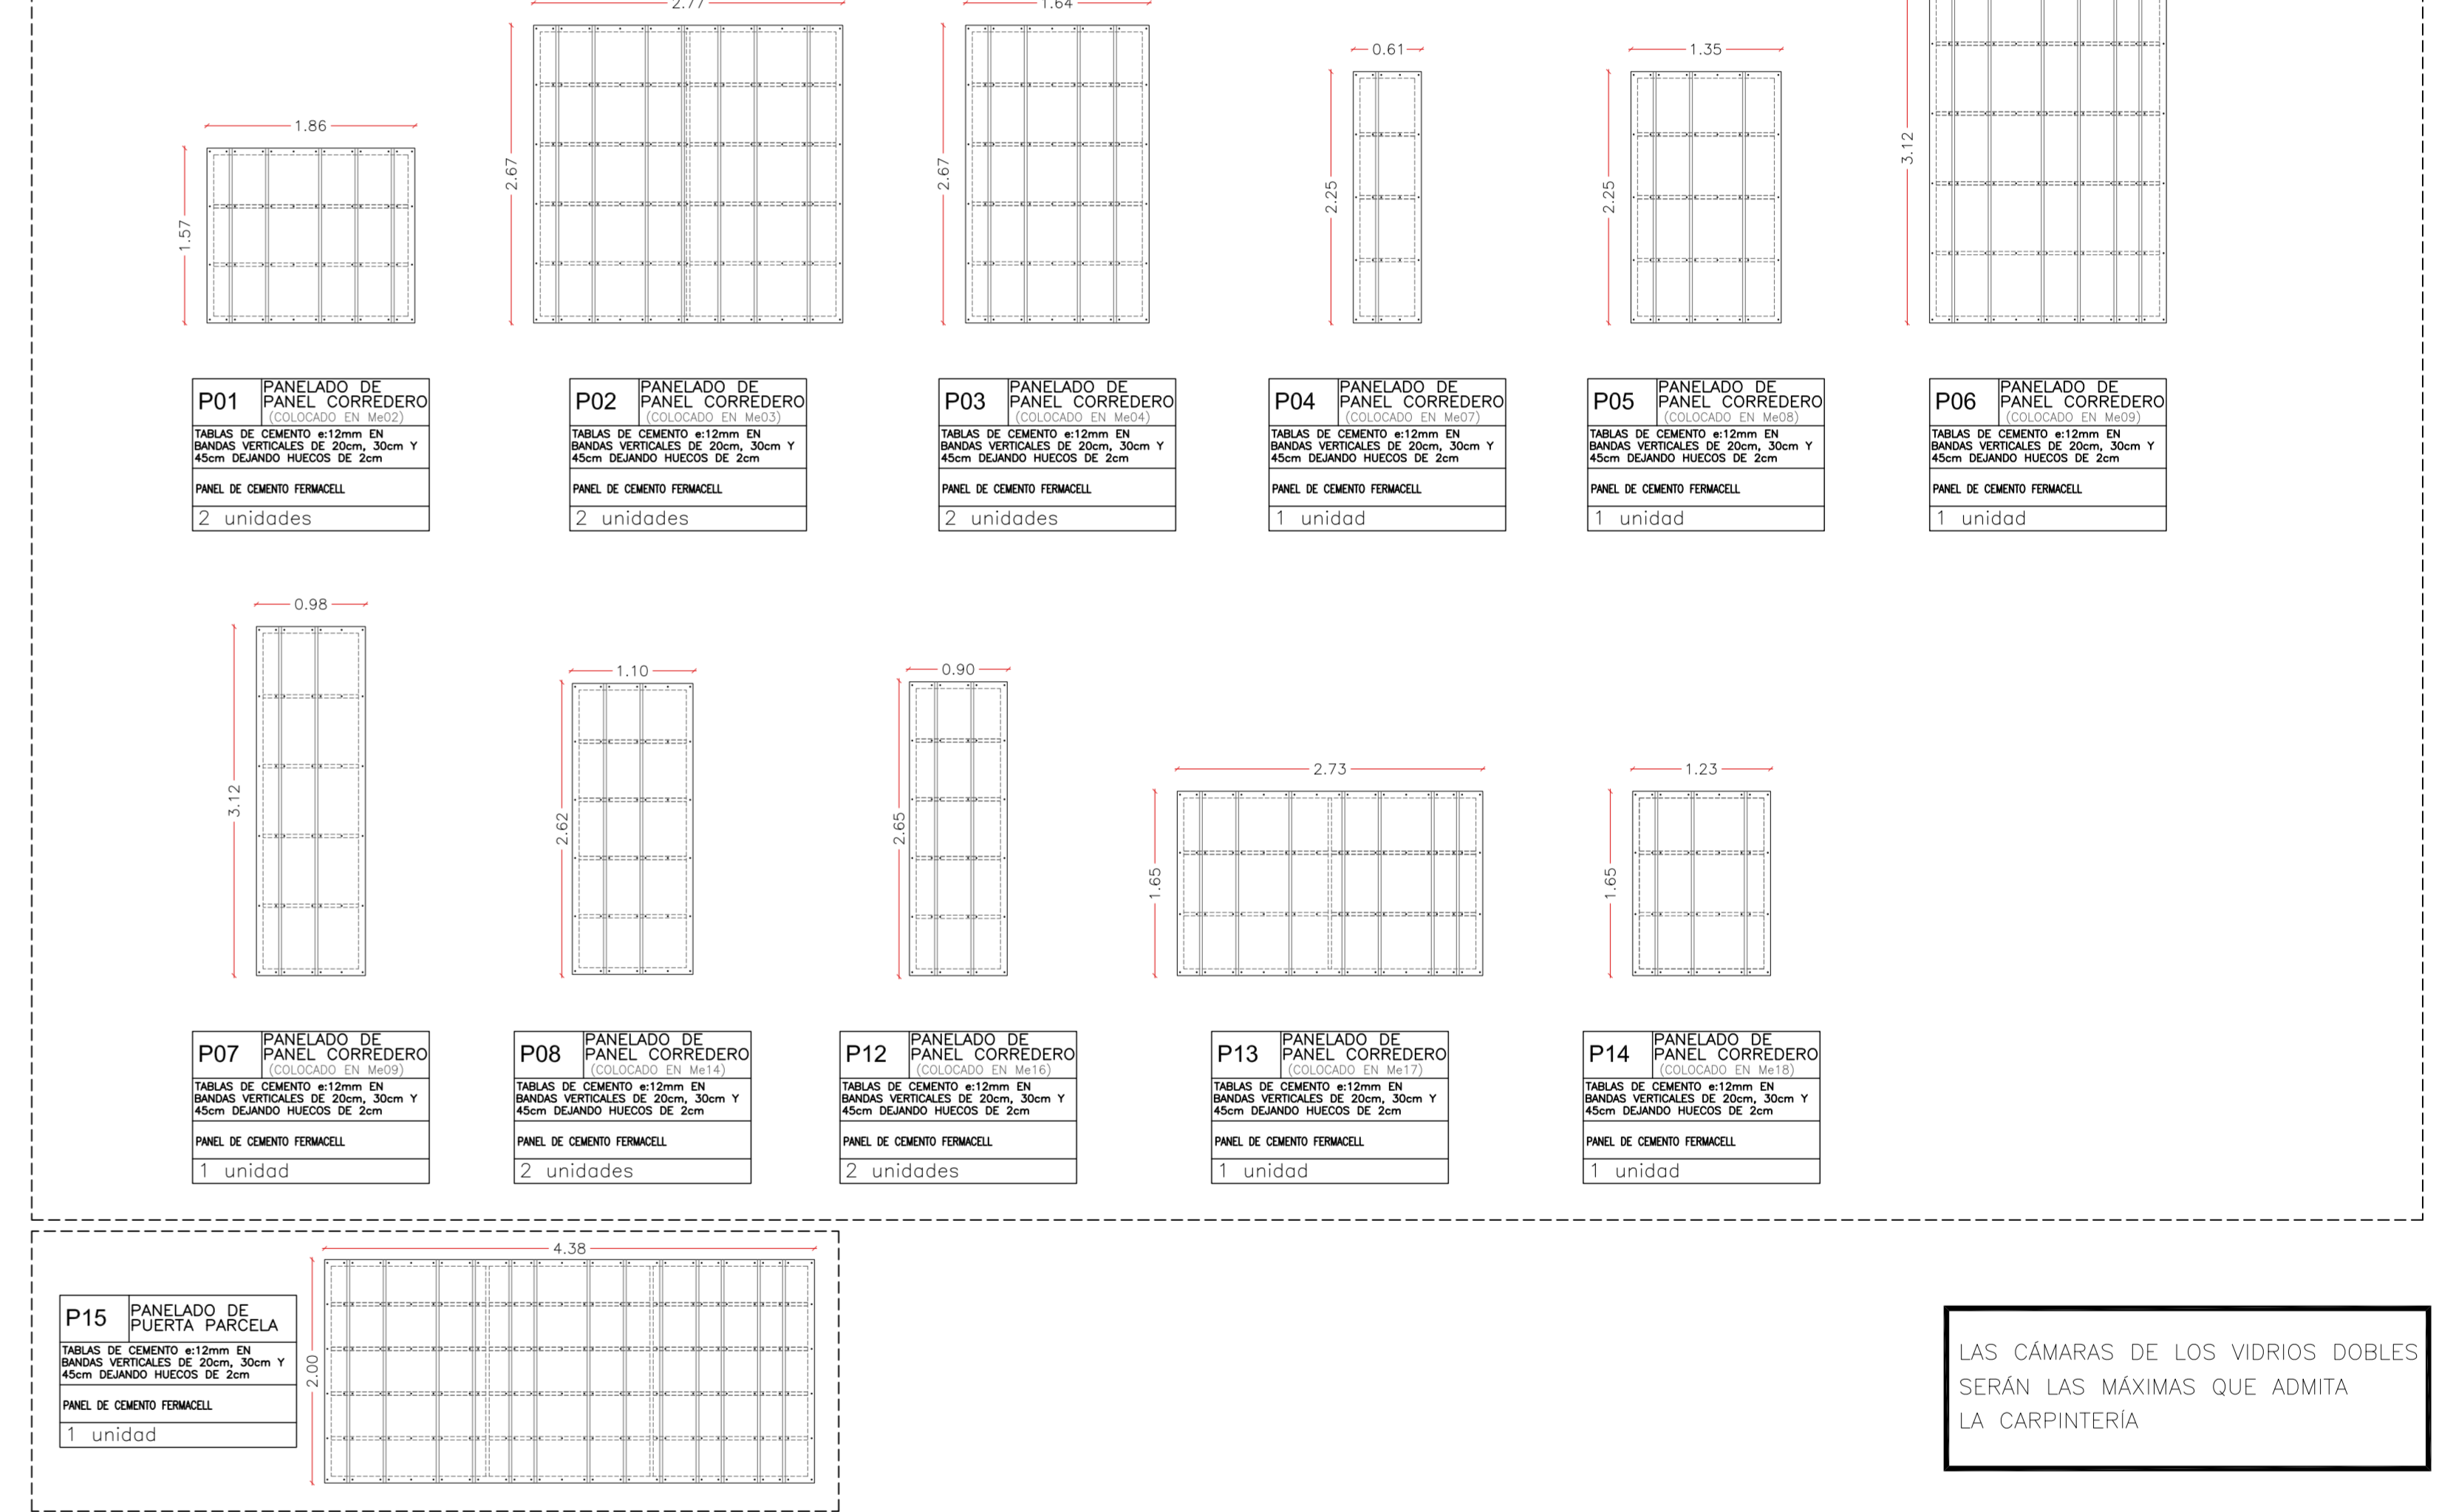
PANELADO DE PANELES CORREDEROS

LAS CÁMARA DE LOS VIDRIOS DOBLES SERÁN LAS MÁXIMAS QUE ADMITA LA CARPINTERÍA
