Rehabilitación pavimento sala multifuncional-gimnasio

Plentzia (Bizkaia)

Gimnasio Plentzia

Pavimento confortable y decorativo

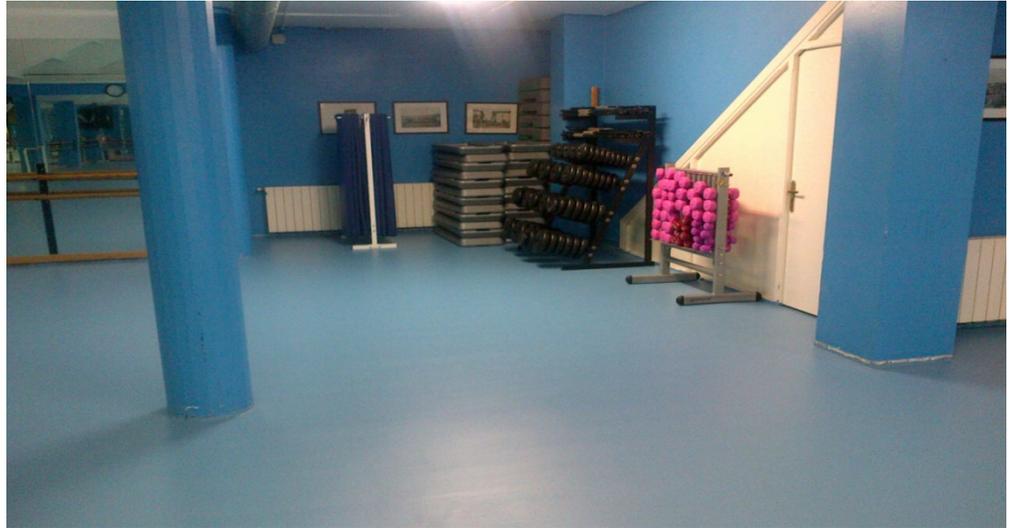
Nuevo recubrimiento para el pavimento de la sala con sistema MasterTop 1327 FL

Se aplicó como barrera antihumedad la imprimación epoxi-cementosa MasterSeal P 385, que resiste a presiones hidrostáticas de hasta 10 bar y como revestimiento final se instaló el sistema MasterTop 1327 FL, sistema de poliuretano elástico resistente al fuego de alto amortiguamiento al sonido, con acabado mate satinado y de bajas emisiones.

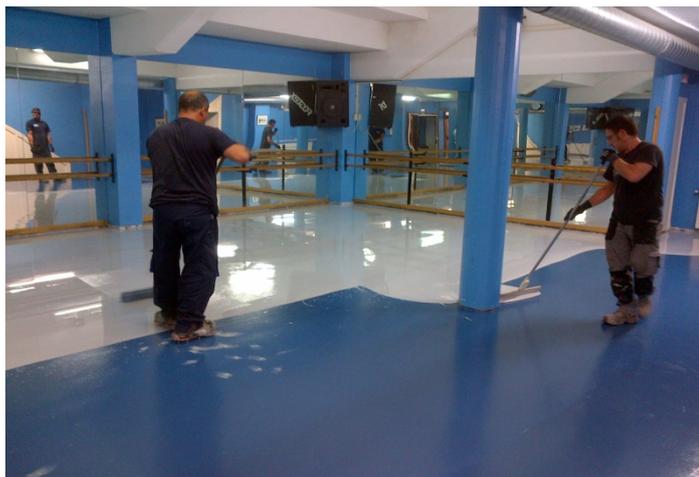
Aplicación de capa autonivelante sobre base confortable amortiguadora de ruidos de impacto

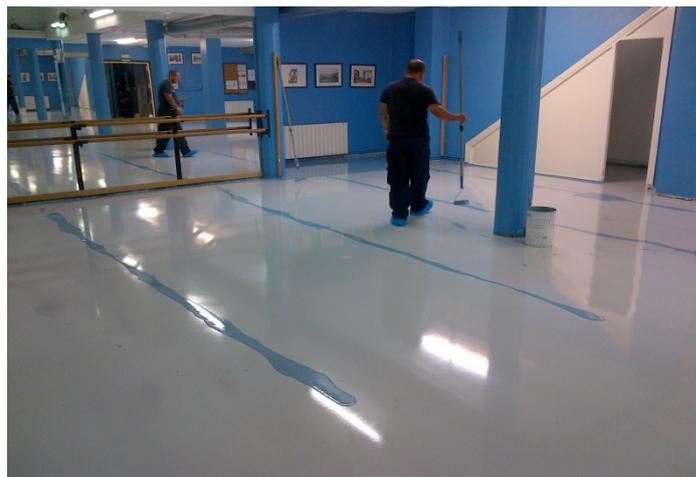
Sellado del pavimento con resina de poliuretano mate en base agua
